Obra: Infraestrutura Turística – Fase 6 (pavimentação asfáltica da estrada municipal José Maria Gonçalves – Bairro Coimbra)

Convênio ST/DADE nº: 075/2016

Processo Licitatório nº: 055/2016

Concorrência nº: 002/2016

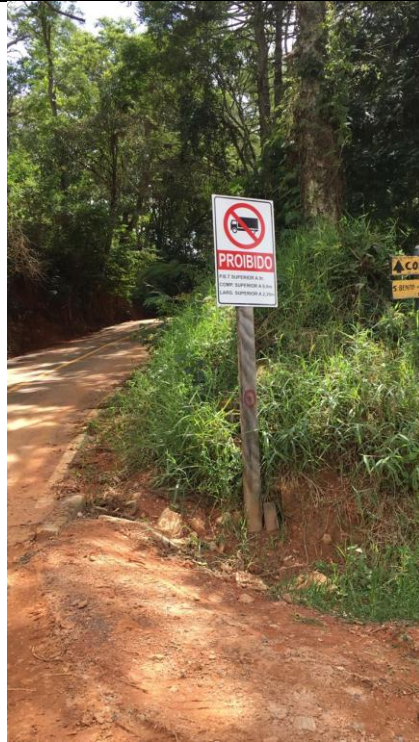
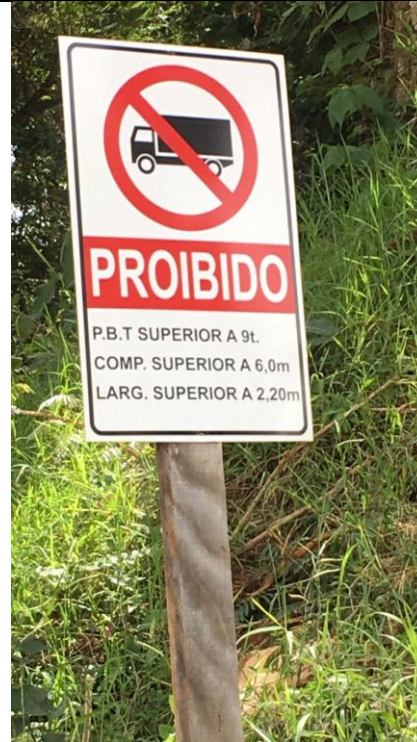
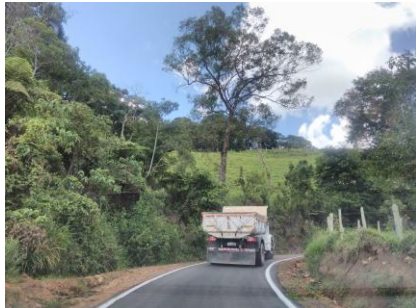
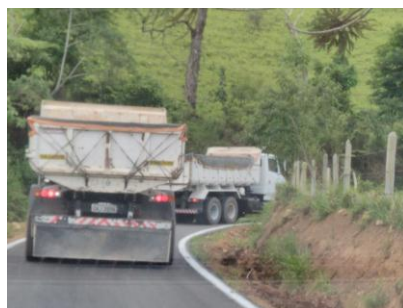
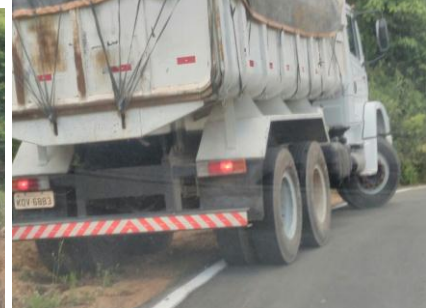
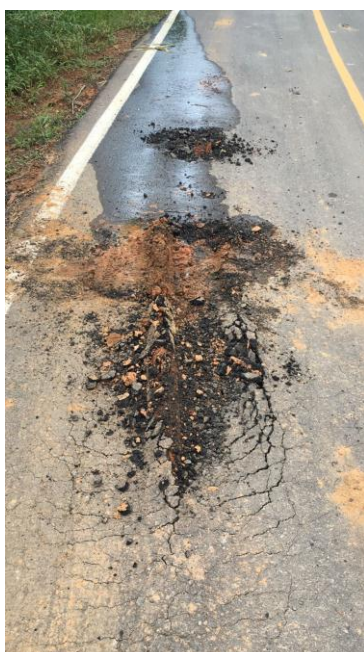
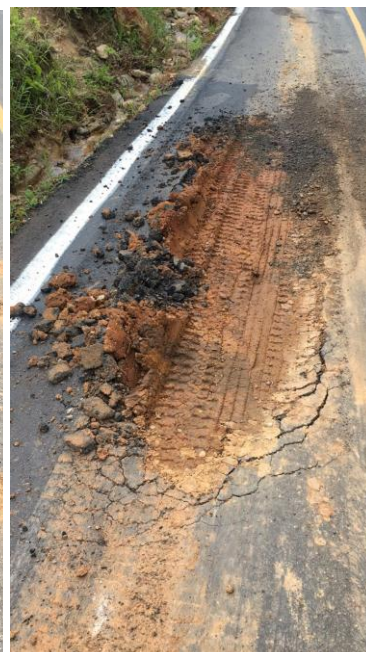
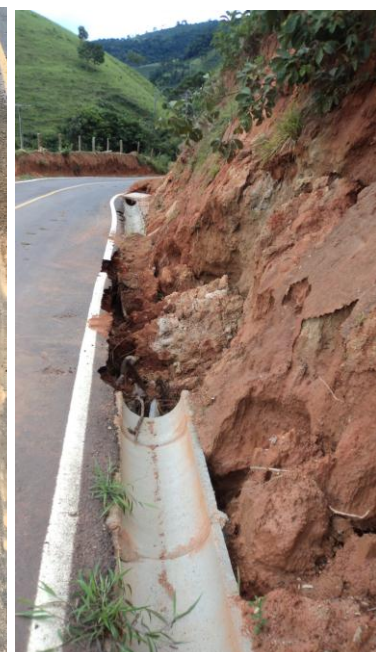
Dentre os 9.431,00 metros de via pavimentada, existem alguns trechos com pequenos danos na pavimentação, estes já comprovados que são oriundos de minas d'água que estão aflorando por debaixo do piso. Outro trecho danificado, podemos verificar que foram as fortes e constantes chuvas deste ano, que ainda estão castigando a via. Mas se verificar bem estes trechos danificados correspondem a uns 50,00 metros da via, e não estão inutilizáveis, ou seja, a via pode ser trafegada normalmente. Aliás, dentro das dificuldades desta via, a prefeitura no mês de julho de 2017 instalou duas placas sinalizando a proibição de tráfego de veículos pesados. Infelizmente algumas pessoas não andam respeitando esta sinalização e por isto também há alguns danos na via decorrente desta desobediência. Portanto danos por agentes naturais não são de responsabilidade da construtora, que por sinal já realizou diversos reparos oriundos destes problemas citados acima sem nenhum ônus a esta prefeitura. Acontece que agora a prefeitura vai verificar junto a construtora e de forma legal a manutenção dos trechos danificados por agentes naturais, bem como a manutenção de toda a via em relação as chuvas e demais serviços que sejam de manutenção (visto que esta é de responsabilidade da prefeitura). Lembrando que a gestão atual nunca negou auxílio e manutenção a via em questão, e mais está de forma intensa a conseguir mais recursos para melhoria desta estrada, de início melhoria e aumento do sistema de drenagem. Abaixo fotos:

Estamos cientes dos problemas da estrada em seu todo e vamos trabalhar para realizar as manutenções e conseguir mais recursos para melhoria da via. Abaixo dados técnicos do projeto e planilha orçamentária:
